# การประชุมรับฟังความคิดเห็น และการมีส่วนร่วมของประชาชนของประชาชน ครั้งที่ 3

โครงการสำรวจออกแบบเพื่อแก้ไขปัญหาการจราจรติดขัดบน ถนนราชพฤกษ์บริเวณ  
จุดตัดทางพิเศษประจิมรัถยา - ทางรถไฟสายใต้ - ถนนบรมราชชนนี กรุงเทพมหานคร

วันพฤหัสบดีที่ 5 มีนาคม พ.ศ. 2569 เวลา 09.00 - 12.00 น.

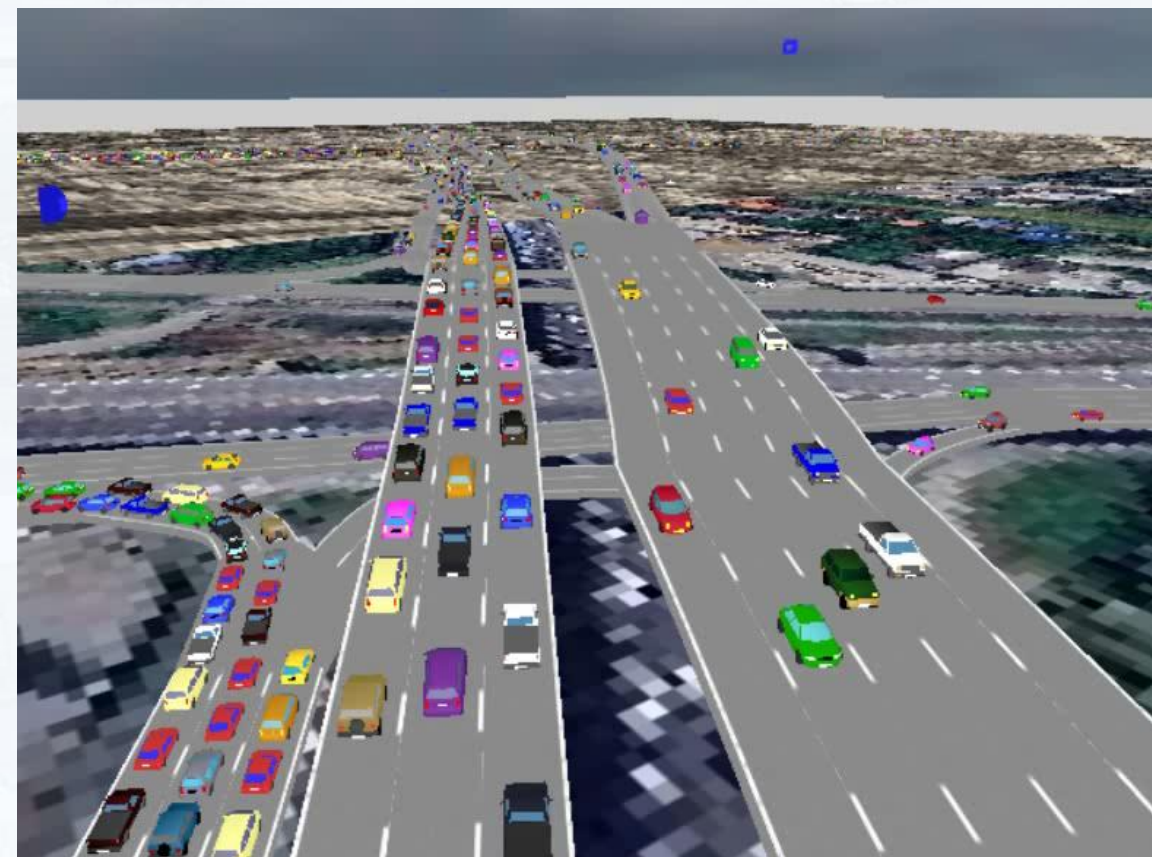
กรณีไม่มีโครงการ (3 ช่องจราจร)

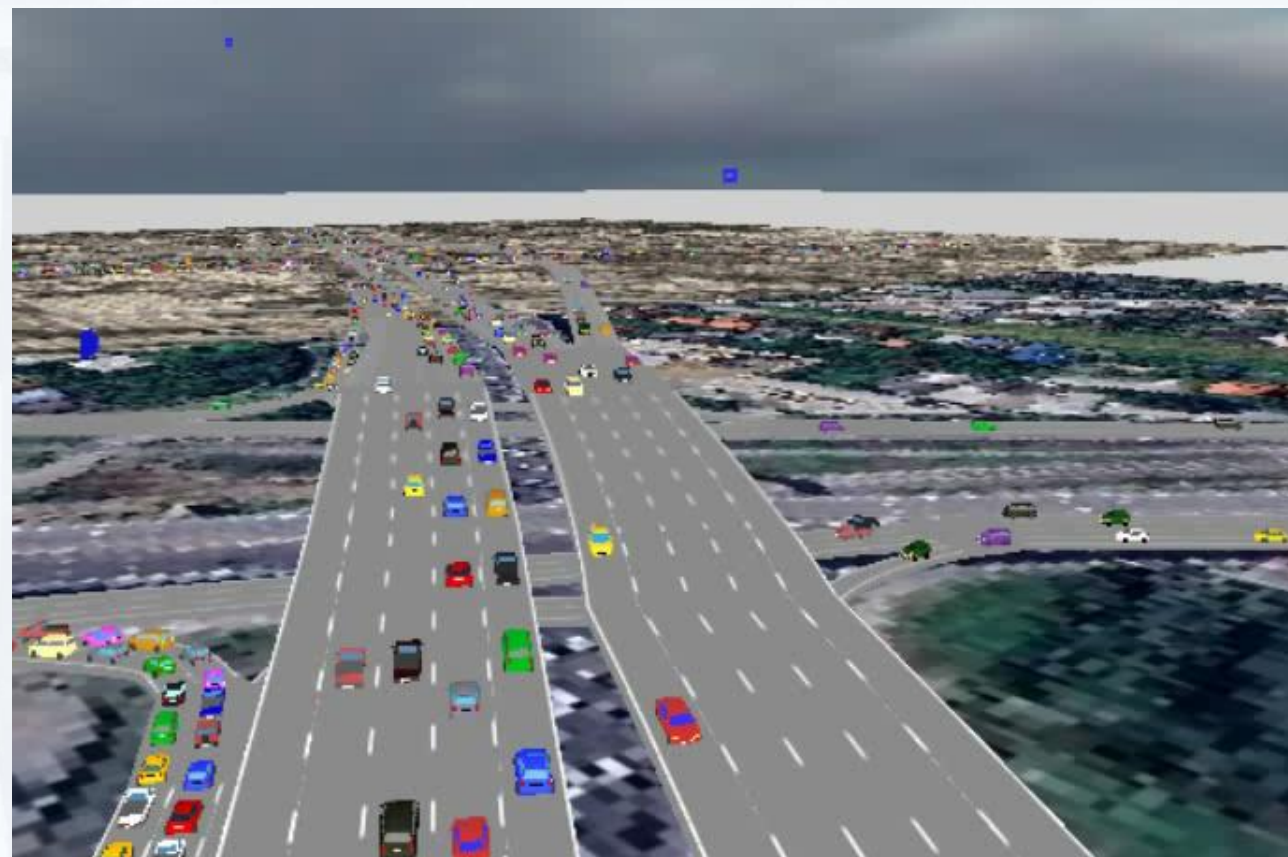
กรณีมีโครงการ (5 ช่องจราจร)

เมื่อมีการขยายช่องจราจรเป็น 5 ช่องจราจรบนสะพานข้ามทางรถไฟ  
จะช่วยให้มีระดับการให้บริการที่ดีขึ้นกว่าเดิม และความหนาแน่นน้อยลง

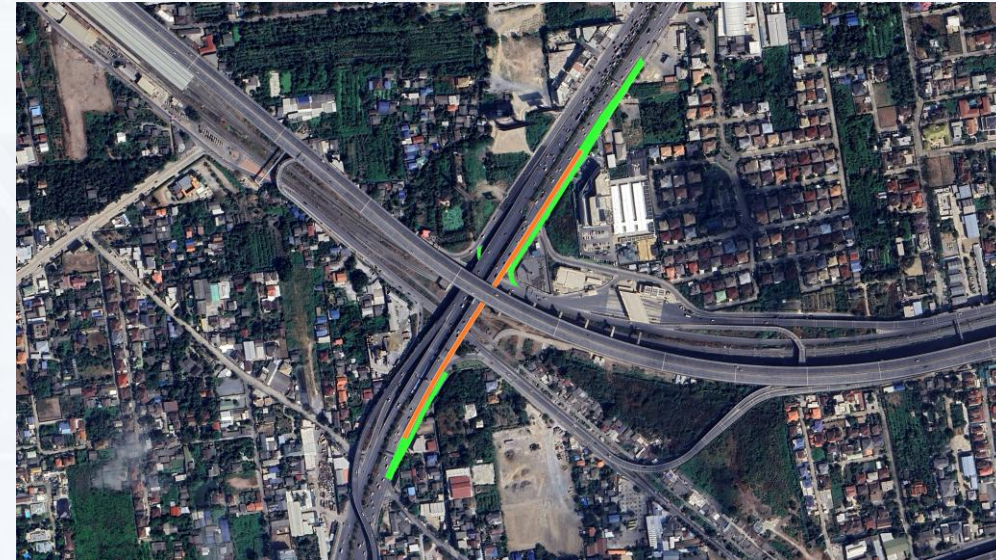
การขยายความกว้างสะพานเดิมจาก 3 ช่องจราจรเป็น 5 ช่องจราจร

จุดเริ่มต้นโครงการ กม.12+700 สิ้นสุดโครงการ กม.11+260 ถนนราชพฤกษ์  
\*จากการตรวจสอบโครงสร้างสะพานเดิม พบว่า มีความกว้างรวมกำแพงคอนกรีต  
11.70 เมตร มีขนาด 3 ช่องจราจร ความกว้างช่องจราจรละ 3.25 เมตร ไหล่ทางรวม  
กำแพงคอนกรีตกว้างฝั่งละ 0.975 เมตร  
\*\*กำหนดให้ขยายความกว้างสะพานเพิ่มอีก 6.50 เมตร เพื่อที่สะพานข้ามทางรถไฟ  
หลังปรับปรุงจะเป็นสะพานขนาด 5 ช่องจราจร ช่องจราจรกว้างช่องละ 3.25 เมตร  
ไหล่ทางรวมกำแพงคอนกรีตกว้าง 1.00 เมตร ต่อฝั่ง รวมความกว้างโครงสร้าง  
สะพานทั้งหมดหลังปรับปรุงกว้าง 18.25 เมตร ความยาวสะพาน 800 เมตร

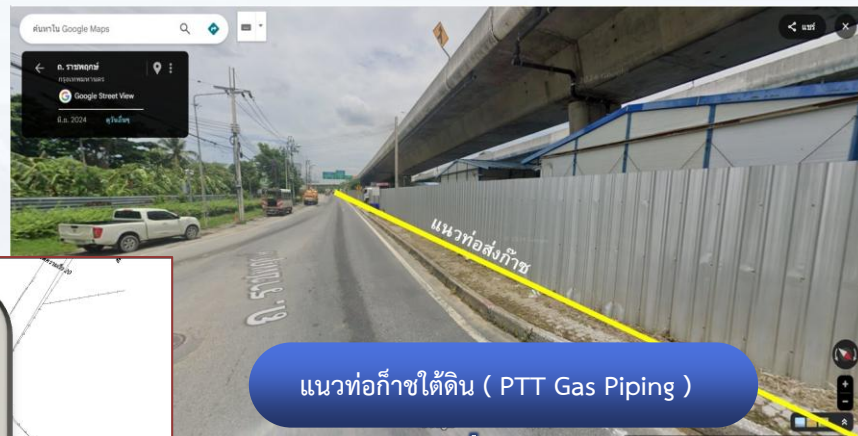
ระยะทาง 8.175 km

แนวท่อก๊าซใต้ดิน ( PTT Gas Piping )

รถไฟฟ้า สายสีเขียว บางหว้า-ตลิ่งชัน

รถไฟฟ้า สายสีแดง ตลิ่งชัน-ศิริราช

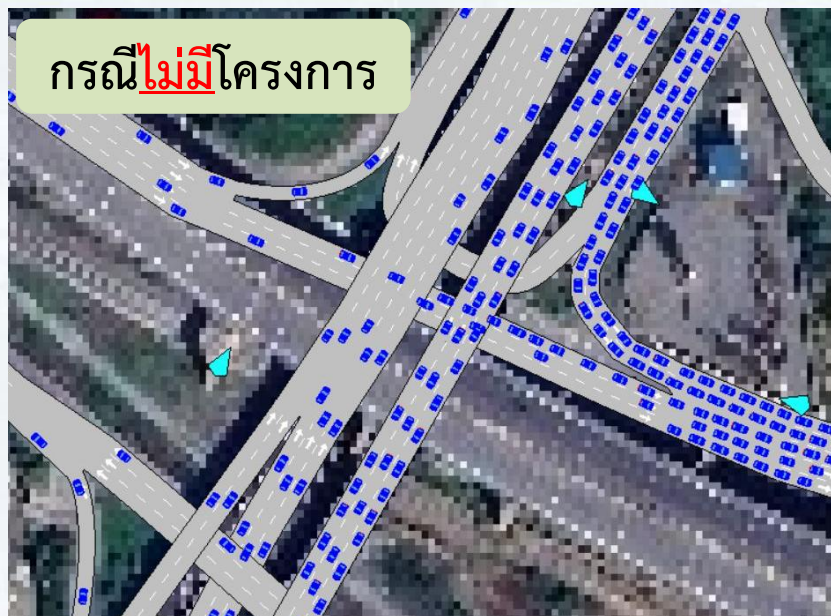
ปี พ.ศ.	กรณีไม่มีโครงการ			ปี พ.ศ.	กรณีมีโครงการ		
	Density (pc/km/ln)	LOS	Speed (km/hr)		Density (pc/km/ln)	LOS	Speed (km/hr)
2574	39.36	F	44.58	2574	12.61	C	60.15
2579	44.41	F	44.41	2579	13.33	C	60.04
2584	50.96	F	43.97	2584	14.09	C	59.86
2589	51.80	F	43.52	2589	14.89	C	59.77
2594	52.71	F	43.12	2594	15.74	C	59.58
2599	53.11	F	42.78	2599	16.63	C	59.50
2604	53.69	F	42.43	2604	17.58	D	59.19

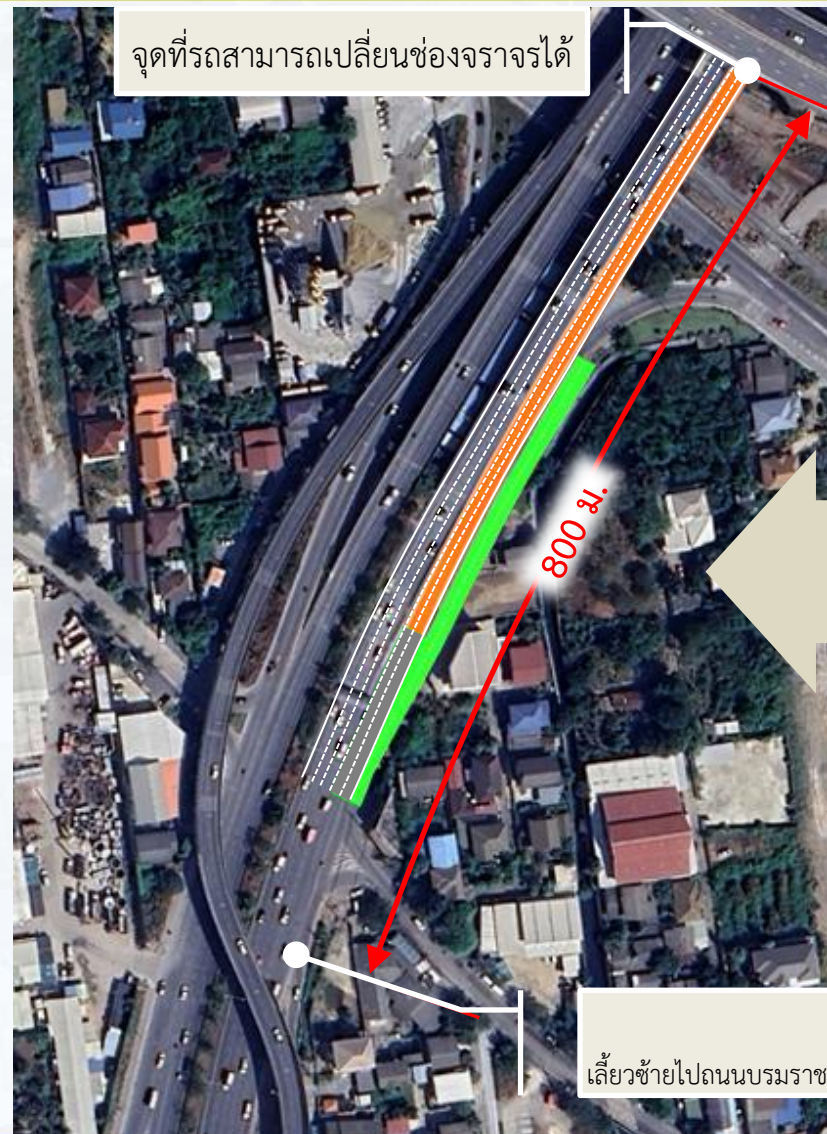
จุดที่รถสามารถเปลี่ยนช่องจราจรได้

## รูปแบบที่ 1

ขยายสะพานเดิมจาก 3  
ช่องจราจร  
เป็น 5 ช่องจราจร

รถสามารถ  
เปลี่ยนช่องจราจร  
บนสะพานข้ามทางรถไฟได้

จุดแยก

เลี้ยวซ้ายไปถนนบรมราชชนนี / ตรงไปเพชรเกษม / เลี้ยวขวาไปนครชัยศรี

พิจารณาจากระยะการตัดกันของกระแสการจราจร (Weaving Length) ระหว่างรถทางตรงไปเพชรเกษม  
หรือ เลี้ยวขวาไปนครชัยศรี กับ รถที่ต้องการเลี้ยวซ้ายเข้าใช้ถนนบรมราชชนนี

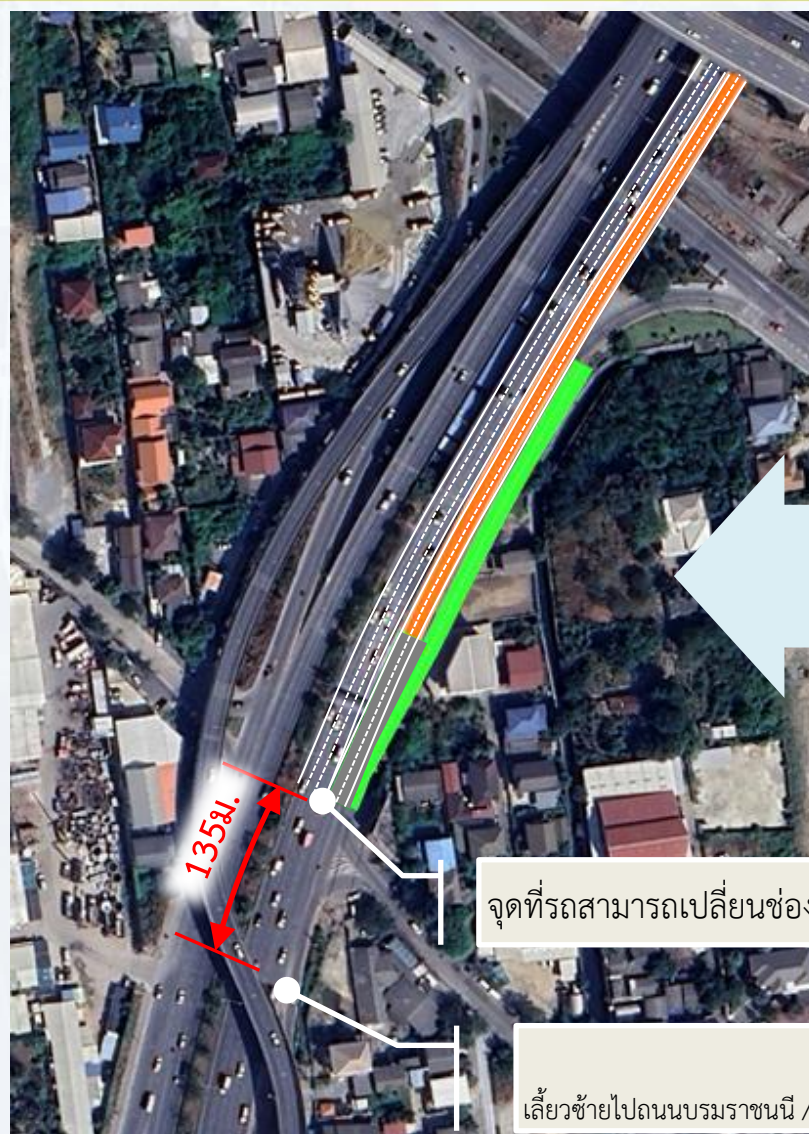
## รูปแบบที่ 2

ก่อสร้างสะพานใหม่  
ขนาด 2 ช่องจราจร

รถสามารถเปลี่ยนช่อง  
จราจรได้บริเวณเชิงลาด  
สะพาน

จุดแยก

เลี้ยวซ้ายไปถนนบรมราชชนนี / ตรงไปเพชรเกษม / เลี้ยวขวาไปนครชัยศรี

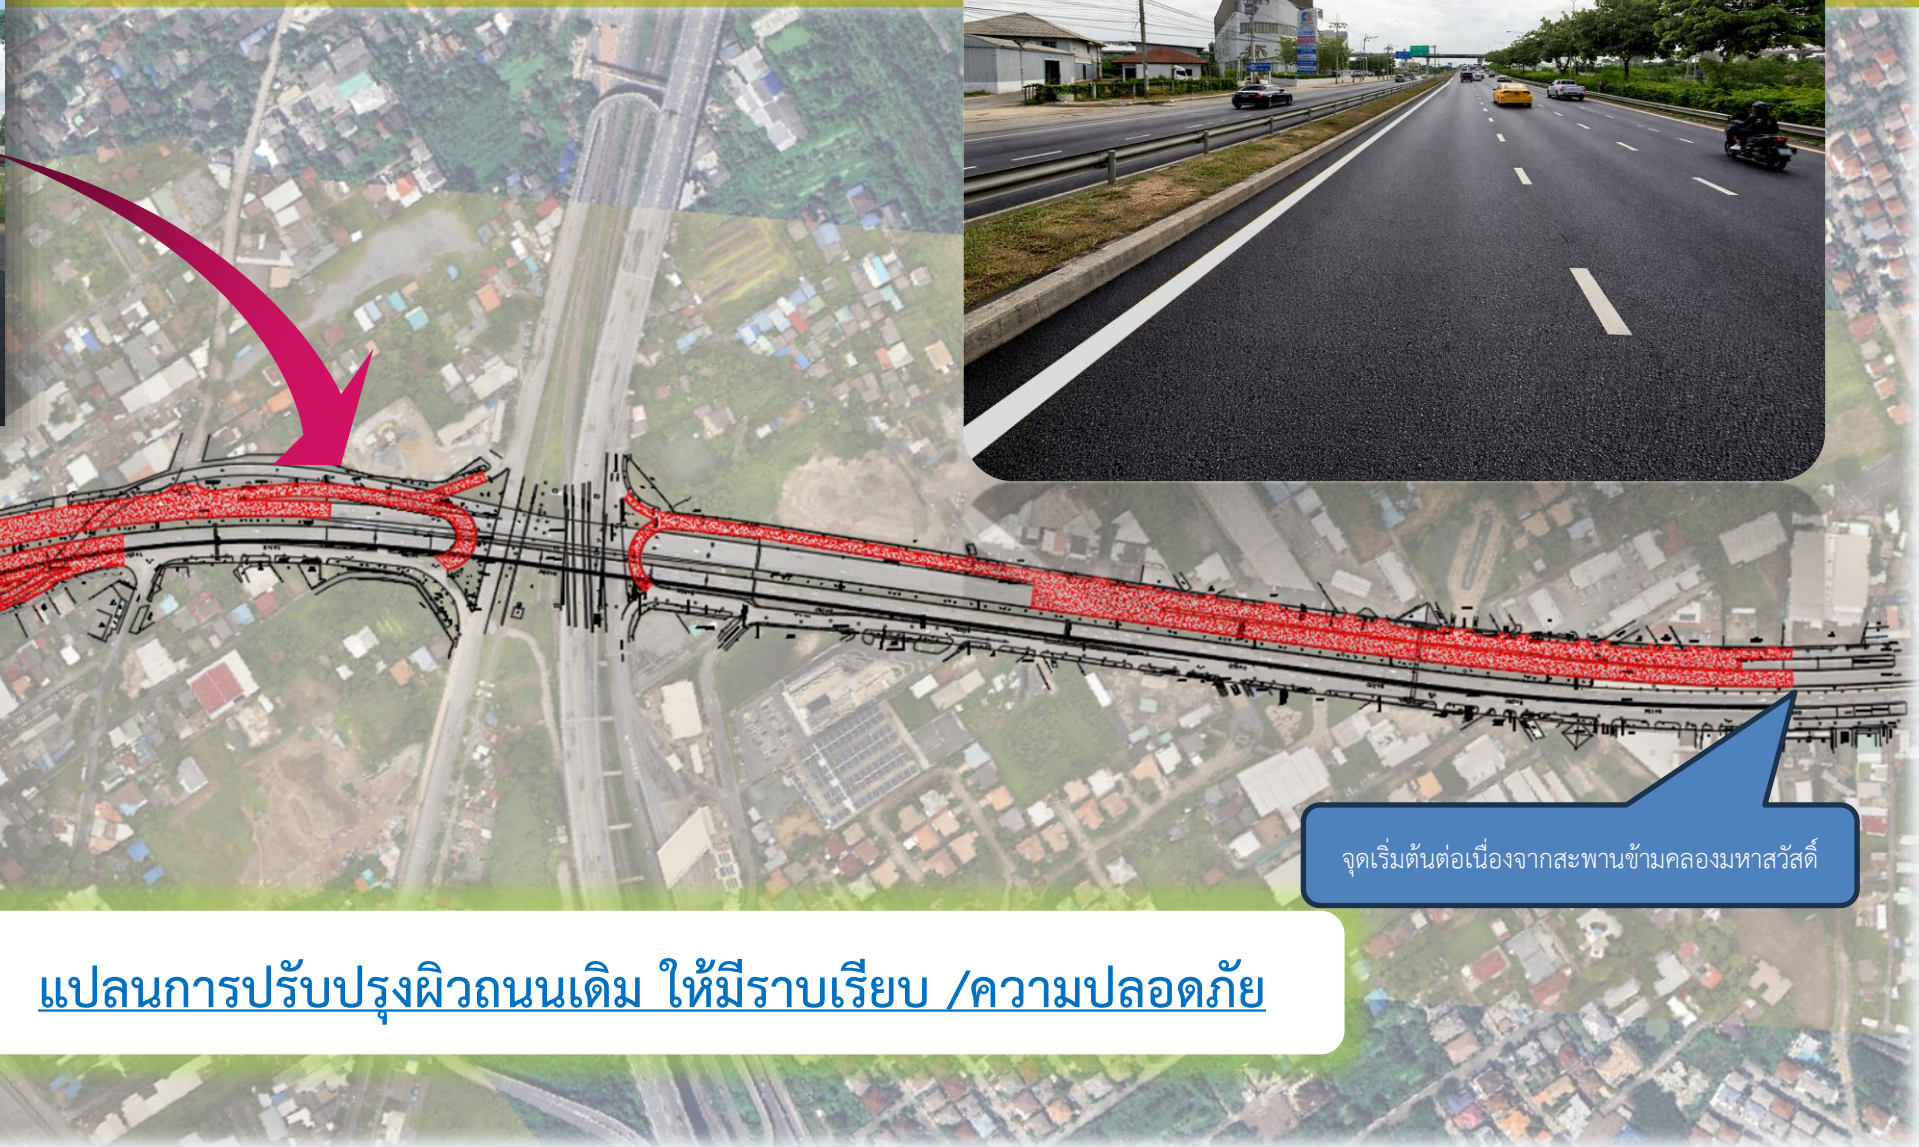
ถนนราชพฤกษ์

จุดเริ่มต้นเนื่องจากสะพานข้ามคลองมหาสวัสดิ์

แผนการปรับปรุงผิวถนนเดิม ให้มีราบเรียบ / ความปลอดภัย

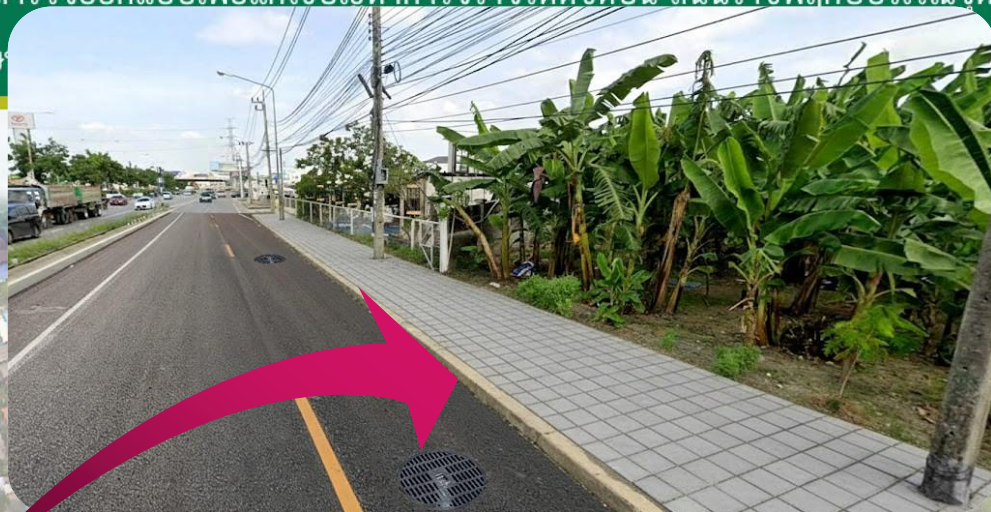
ถนนบรมราชชนนี

แผนการปรับปรุงผิวทางเท้า ให้มีราบเรียบ / สวยงาม

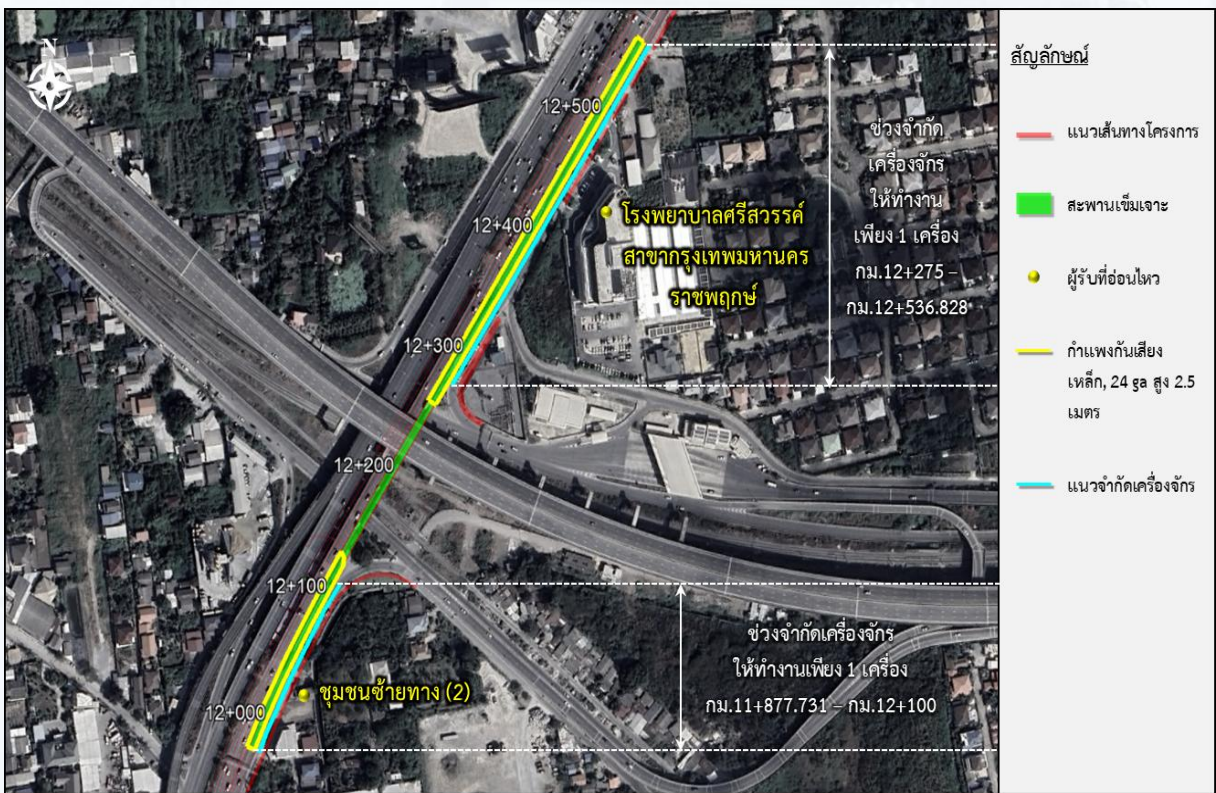
ช่วงถนนที่มีการกำหนดมาตรการจำกัดอุปกรณ์ก่อสร้างให้ทำงานเพียง 1 เครื่อง

ลำดับ	ผู้รับที่อ่อนไหว	ระยะห่างจากโครงการ (ม.)	ช่วงจำกัดอุปกรณ์ก่อสร้าง		ความยาว (เมตร)
			จุดเริ่มต้น	จุดสิ้นสุด	
1	ชุมชนซ้ายทาง (2)	21.42	11+877.731	12+100.000	223
2	โรงพยาบาลศิริสวรรค์ สาขากรุงเทพมหานคร ราชพฤกษ์	42.92	12+275.000	12+536.828	261

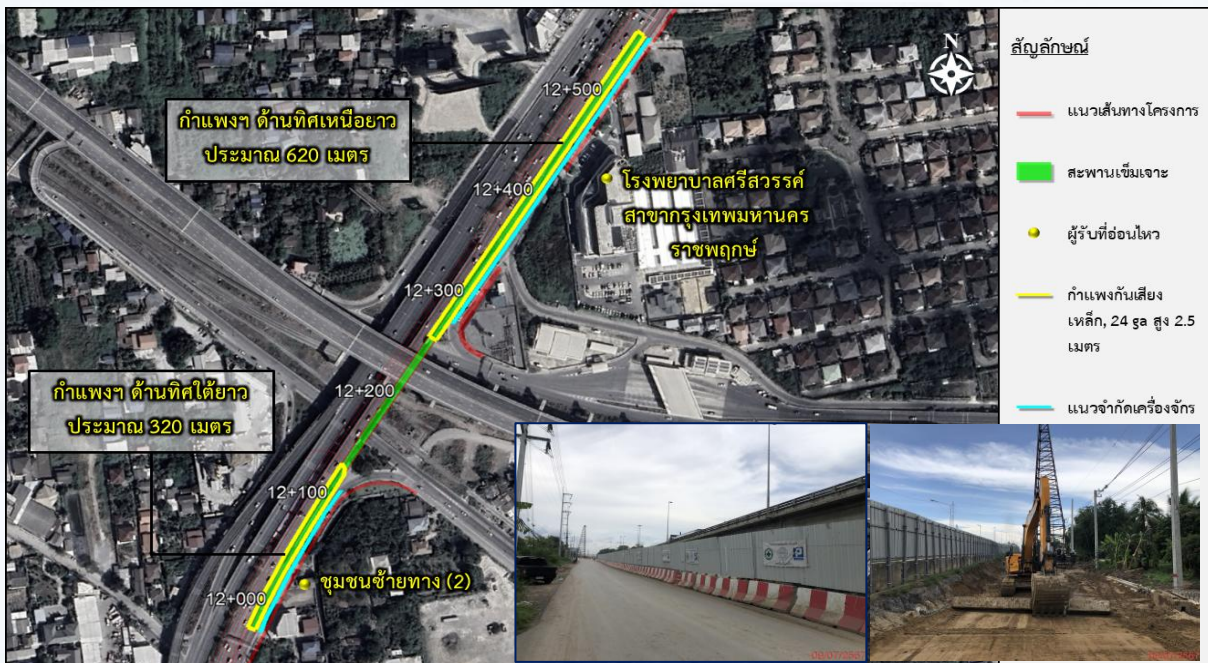
ตำแหน่งติดตั้งกำแพงกันเสียงชั่วคราวในระยะก่อสร้าง

ลำดับ	ผู้รับที่อ่อนไหว	ระยะห่างจากโครงการ (ม.)	มาตรการจำกัดอุปกรณ์ก่อสร้าง			มาตรการติดตั้งกำแพงกันเสียงชั่วคราว
			จุดเริ่มต้น	จุดสิ้นสุด	ความยาว (เมตร)	
1	ชุมชนชัยทาง (2)	21	11+877.731	12+100.000	222	ล้อมรอบสะพานส่วนขยายด้านทิศใต้ มีความยาวของกำแพงฯ ประมาณ 320 เมตร
2	โรงพยาบาลศรีสวรรค์ สาขากรุงเทพมหานคร ราชพฤกษ์	43	12+275.000	12+536.828	262	ล้อมรอบสะพานส่วนขยายด้านทิศเหนือ มีความยาวของกำแพงฯ ประมาณ 620 เมตร

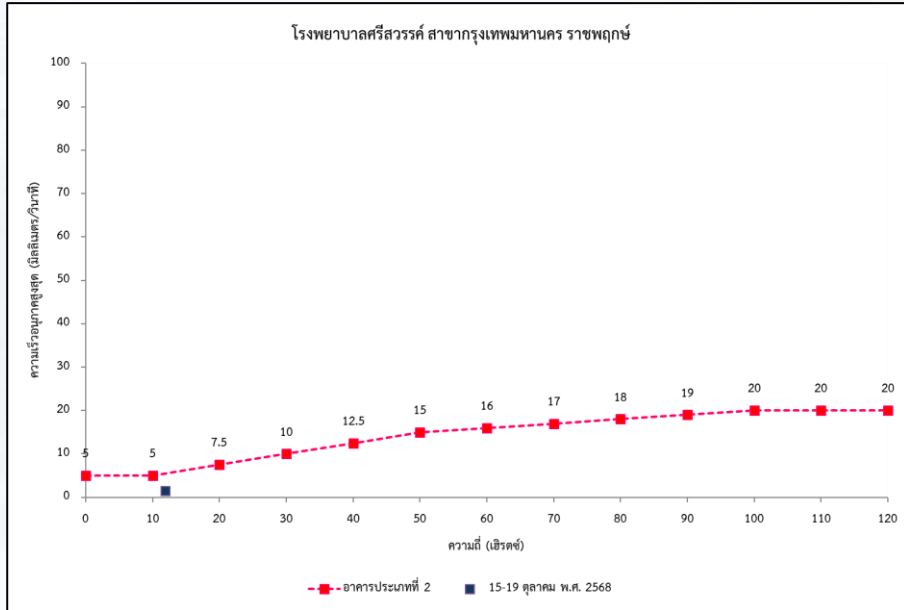
โรงพยาบาลศรีสวรรค์ สาขา กรุงเทพมหานคร ราชพฤกษ์

ค่าความสั่นสะเทือน เท่ากับ 1.490 มิลลิเมตรต่อวินาที ความถี่ 11.9 เฮิรตซ์ อยู่ในระดับสามารถรับรู้ได้ง่าย และไม่ส่งผลกระทบต่อ/ความเสียหายต่อโครงสร้างอาคารประเภทที่ 2 ตามเกณฑ์มาตรฐาน ความสั่นสะเทือนเพื่อป้องกันผลกระทบต่ออาคาร

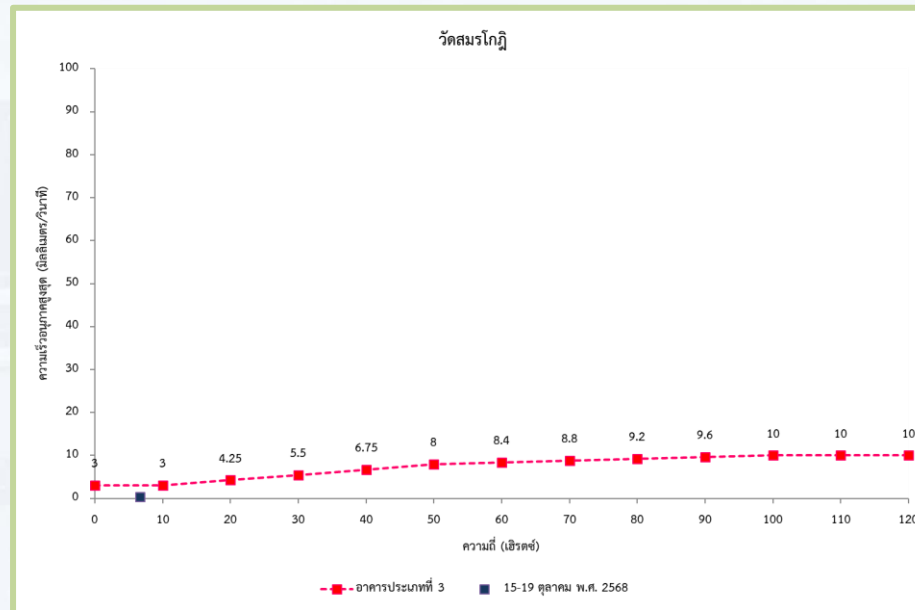
วัดสมรภูมิ

ค่าความสั่นสะเทือน เท่ากับ 0.434 มิลลิเมตรต่อวินาที ความถี่ 6.7 เฮิรตซ์ อยู่ในระดับสามารถรับรู้ได้ง่ายและไม่ส่งผลกระทบต่อ/ความเสียหายต่อโครงสร้างอาคารประเภทที่ 3 ตามเกณฑ์มาตรฐาน ความสั่นสะเทือนเพื่อป้องกันผลกระทบต่ออาคาร
